Une rénovation aux attentes actuelles : embellie et bien-être

Olivier Marand
Design Piscines et Spas

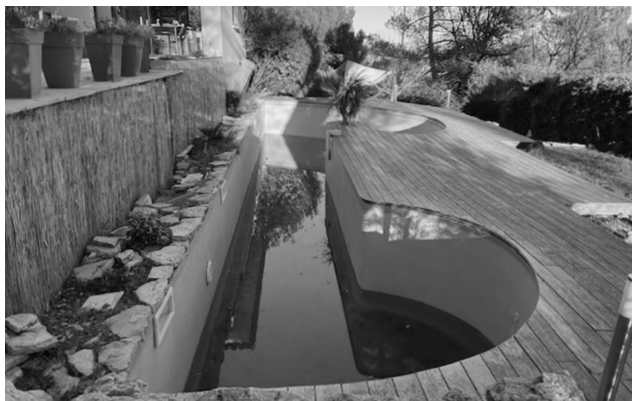
Avant

« Nous sommes partis d'un bassin existant peint sur une structure en agglos à bancher qui fuyait car tous n'avaient pas été correctement remplis de béton. Nous avons sondé l'ensemble pour combler le béton manquant. Toutes les pièces à sceller ont été remplacées par des modèles avec joint et brides d'étanchéité. Les canalisations enterrées sont conservées car toutes ont parfaitement tenu la pression aux tests. Le bassin a été rendu étanche par une membrane SigmaPool sur laquelle ont été collés des émaux de verres du fabricant Ezarri, avec joints époxy. Toutes les margelles ont été conservées et prolongées par une plage en bois ipé et de la pelouse synthétique car, sous les pins, la terre est très acide et ne permet pas au gazon de pousser.

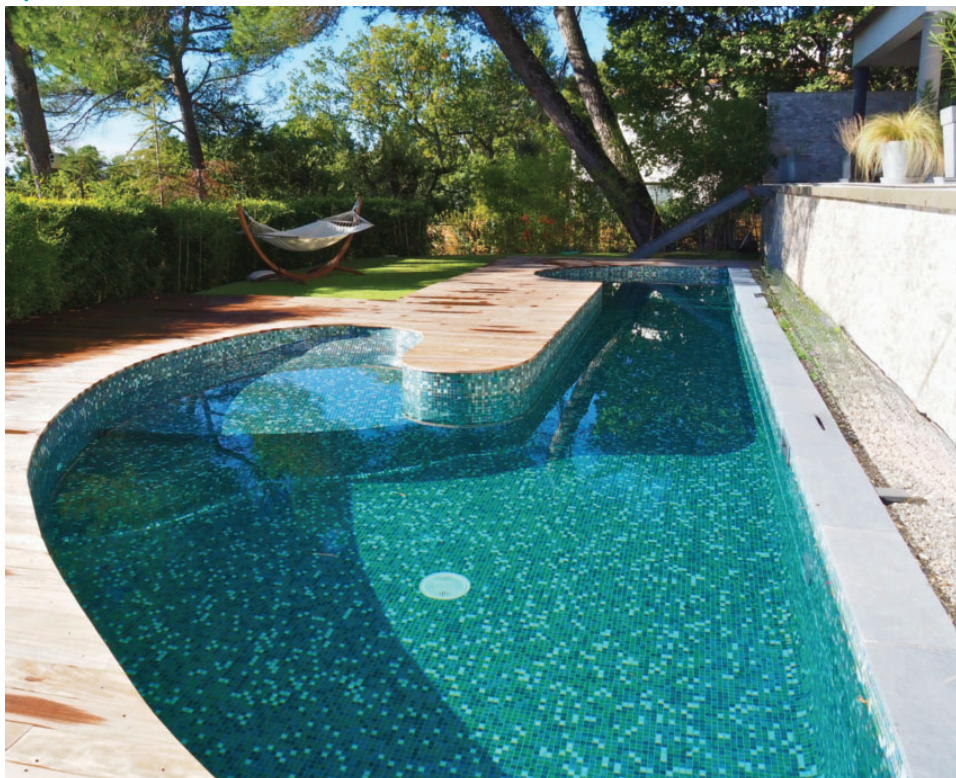
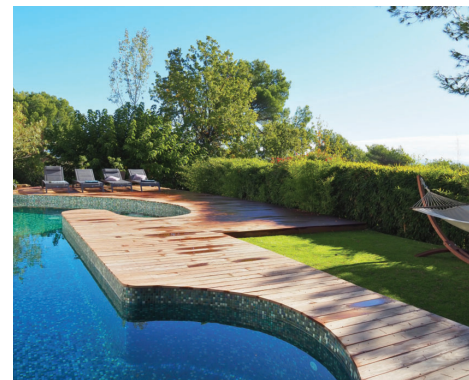
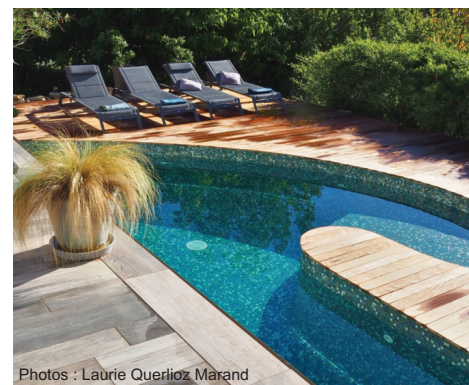
Après

Cette piscine n'a pas été modifiée dans son aspect général. Elle fait en fait office de long couloir de nage, que nos clients voulaient conserver car ils aiment nager. Quant aux deux anses qui agrémentent ce bassin, elles se destinent plutôt à des zones de repos, un espace où le baigneur peut tranquillement flâner dans le bassin. Qui plus est, ces deux anses donnent sur une vue du Luberon qui est magnifique.
